IV 再発・類似事例の分析

本報告書では、分析対象期間に報告された再発・類似事例のうち、医療安全情報No.56で取り上げた「MRI検査時の高周波電流のループによる熱傷」について、事例の詳細を紹介する。

【1】MRI検査時の高周波電流のループによる熱傷（医療安全情報No.56）

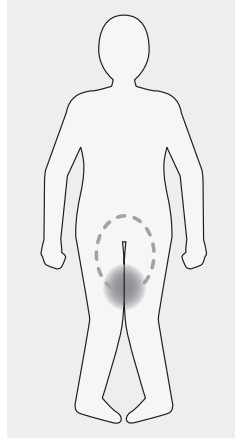
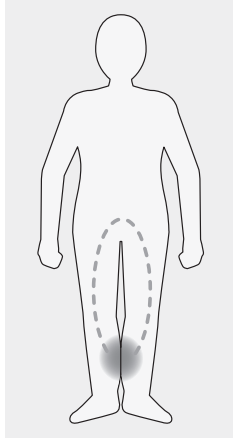
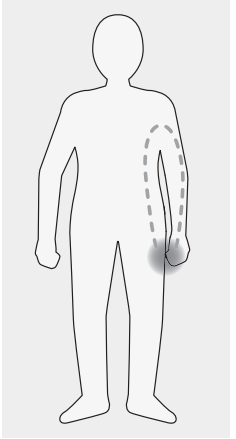
図表Ⅳ－1－7 熱傷の部位

熱傷の部位を示す。下肢に熱傷を生じた事例が多かった。

高周波電流のループ（点線）と熱傷の部位

両大腿内側	両下腿内側	左手母指側と左大腿部
件数	3	1	1
高周波電流のループ（点線）と熱傷の部位

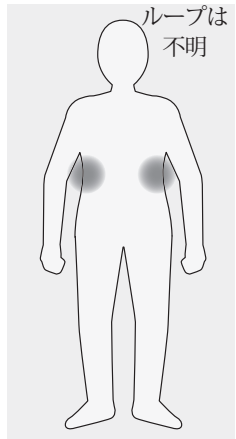
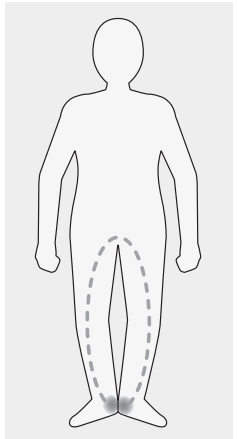
両側の季肋部	両踵部	
件数	1	1
